## การทดแทนตำแหน่งที่สูญเสียฟันด้วยการปลูกถ่ายฟันที่มีปลายรากเปิด

### Autotransplantation of Teeth With an Open Apex

จิรวิชญ์ จิตโชตนันต์

กลุ่มงานทันตกรรม โรงพยาบาลสมเด็จพระสังฆราช องค์ที่ 19

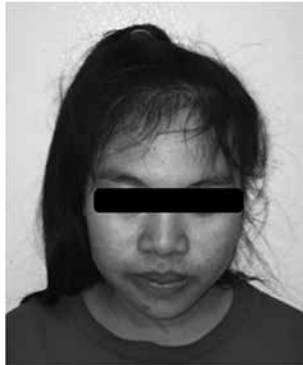
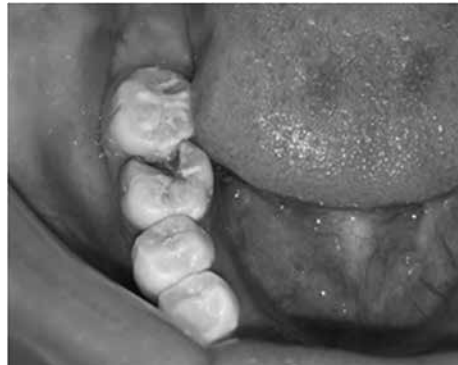
ต่อนาที อัตราการหายใจ 18 ครั้งต่อนาที  
อุณหภูมิ 37.5 องศาเซลเซียส  
การตรวจภายนอกช่องปาก ใบหน้าสมมาตร  
ลักษณะผิวหนังปกติ ไม่มีอาการกดเจ็บ  
ไม่ปวด ไม่มีอาการชา คลำไม่พบการบวม  
ของต่อมน้ำเหลือง อ้าปากกว้างได้ระยะปกติ  
การตรวจร่างกายทั่วไปปกติดังแสดงตามภาพ  
ที่ 1a

การตรวจภายในช่องปาก มีหินน้ำลายโดย  
ทั่วไป มีเหงือกอักเสบบางตำแหน่ง ฟันซี่ 46  
มีรอยผุขนาดใหญ่ ตรวจด้วยการเคาะฟัน

(percussion) มีอาการเจ็บ ไม่มีการตอบสนอง  
ต่อการกระตุ้นด้วยไฟฟ้าไม่พบฟันซี่ 48  
ขึ้นในช่องปาก ดังแสดงตามภาพที่ 1b

**ภาพที่ 1** : a ภาพถ่ายนอกช่องปากไม่พบการบวมของขากรรไกร  
: b ภายในช่องปากพบฟันซี่ 46 มีรอยผุขนาดใหญ่ มีหินน้ำลายโดยทั่วไปไม่พบฟันซี่  
48 ขึ้นใน ช่องปาก

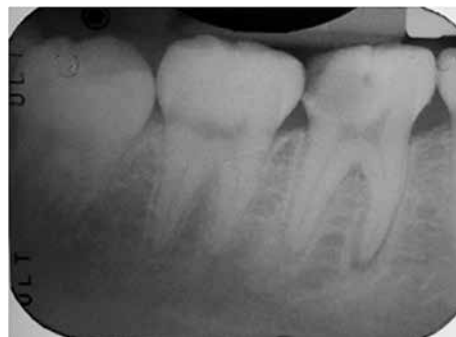
ภาพถ่ายรังสี ฟันซี่ 46 พบรอยโรคปลายราก  
รากฟันมีลักษณะตรง พบฟันคุดซี่ 48 ที่มี  
แนวฟันขึ้นตรง ไม่มีกระดูกคลุมบริเวณ  
ตัวฟัน บริเวณรากฟันมีการสร้างประมาณ  
2/3 ของความยาวรากฟันปกติและมีรูปลาย  
รากฟันประมาณ 2 มิลลิเมตร ตัวฟันซี่ 48  
มีขนาดใกล้เคียงกับตัวฟันซี่ 46 ดังแสดงตาม  
ภาพที่ 2

**ภาพที่ 2** ภาพถ่ายรังสีรอบปลายราก พบฟันซี่ 46 มีรอยโรคปลายรากและฟันคุดซี่ 48 มีลักษณะ  
ตั้งตรง รากฟันมีการสร้างประมาณ 2/3 ของความยาวรากฟันปกติ และมีรูปลายรากฟัน  
ประมาณ 2 มิลลิเมตร

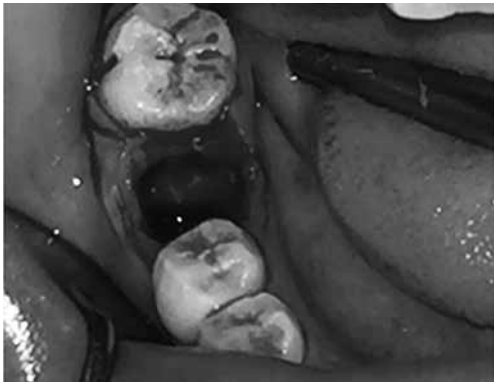
ภาพที่ 3 แสดงลักษณะเบ้ากระดูกฟันซี่ 46 หลังทำการถอนและตกแต่งแผล

- 2.2 ถอนฟันซี่ 46 และตกแต่งเบ้ากระดูกฟันให้สอดคล้องกับลักษณะรากฟันซี่ 48 ด้วยหัวกรอ ผ่าฟันคุดซี่ 48 โดยให้กระทบกระเทือนให้น้อยที่สุด ระหว่างเย็บปิดแผลให้นำฟันซี่ 48 แช่น้ำเกลือปราศจากเชื้อในอุณหภูมิห้องเพื่อป้องกันการแห้งของเอ็นยึดปริทันต์บนผิวรากฟัน จากนั้นนำฟันซี่ 48 ใส่ลงในตำแหน่งกระดูกเบ้าฟันซี่ 46 โดยเลียงการสัมผัสสบบริเวณรากฟันซี่ 48 ดังแสดงตามภาพที่ 3,4

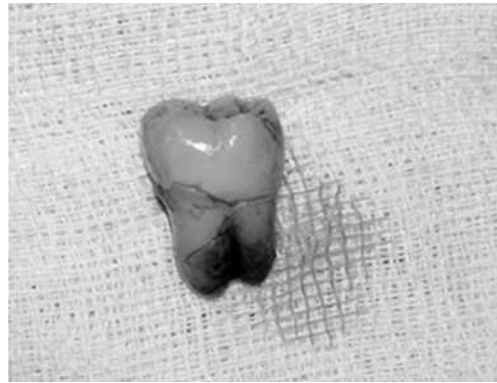
ภาพที่ 4 ฟันซี่ 48 มีปลายรากที่ยังสร้างไม่สมบูรณ์

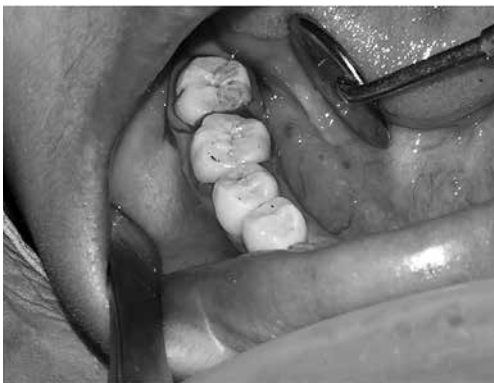
ภาพที่ 5 แสดงลักษณะฟันซี่ 48 ที่นำมาปลูกถ่ายตำแหน่งกระดูกเบ้าฟันซี่ 46 ทำการยึดด้วยไหมขนาด 3-0

- 2.4 ยึดฟันปลุกถ่ายเข้ากับกระดูกเบ้าฟันด้วยไหมขนาด 3-0 ผ่านห่วงออกไปพาดบนด้านบดเคี้ยวของฟันในแนวด้านแก้ม-ลิ้น (buccolingual) ดังแสดงตามภาพที่ 5 อาจพิจารณาใช้การยึดด้วยลวด (wire) ร่วมกับเรซินคอมโพสิต (composite resin) กับฟันข้างเคียงเพิ่มเติมในกรณีที่ต้องการเพิ่มความเสถียรของฟันปลุกถ่ายในกระดูกเบ้าฟัน และเอาออกภายใน 1- 2 เดือนหลังปลุกถ่ายฟัน

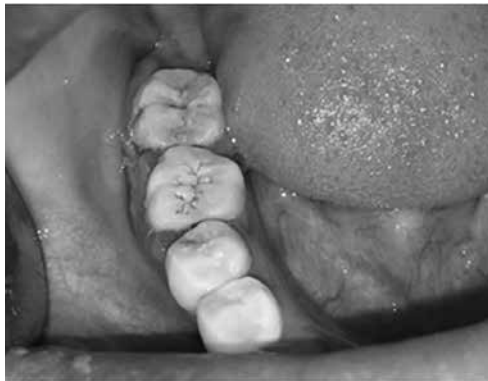
1 เดือนหลังผ่าตัด ผู้ป่วยไม่มีอาการผิดปกติใดๆ ฟันปลูกถ่ายมีลักษณะโยกคลอนและอยู่ในตำแหน่งที่เหมาะสมทั้งแนวตั้ง (vertical) และแนวนอน (horizontal) ไม่มีอาการเจ็บเมื่อเคาะฟัน (percussion) ไม่พบเหงือกอักเสบ ไม่พบร่องลึกปริทันต์ แต่พบว่ามีภาวะเหงือกอักเสบ จากภาพถ่ายรังสี ไม่พบพยาธิสภาพใดๆ บริเวณปลายรากฟัน ดังแสดงตามภาพที่ 6

ภาพที่ 6 ภายหลังจากผ่าตัด 1 เดือน พบภาวะเหงือกอักเสบ ฟันที่ปลูกถ่ายอยู่ในตำแหน่งที่เหมาะสม

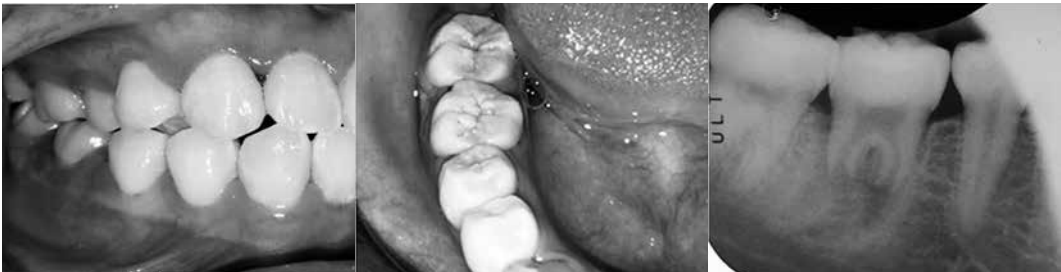
3 เดือน หลังผ่าตัด พบว่าเหงือกสภาพดีขึ้น ไม่มีร่องลึกปริทันต์ ไม่พบการละลายของรากฟันและมีการตอบสนองต่อการทดสอบความมีชีวิตของเนื้อเยื่อในโดยใช้ไฟฟ้า

(electric pulp test) จากภาพถ่ายรังสีไม่พบพยาธิสภาพใดๆ รอบปลายราก ปลายรากยังมีลักษณะเปิดกว้างเท่าเดิม ดังแสดงตามภาพที่ 7

ภาพที่ 7 ภายหลังจากผ่าตัด 3 เดือน ฟันปลูกถ่ายมีการสบฟันที่เหมาะสม ฟันปลูกถ่ายมีสภาพเหงือกที่ดีขึ้น ไม่พบร่องลึกปริทันต์ ภาพถ่ายรังสีไม่พบการละลายของรากฟันและกระดูกเบ้าฟัน

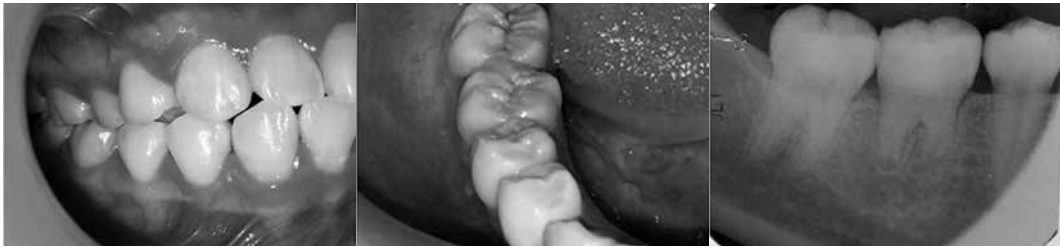
1 ปี หลังผ่าตัด พบว่าฟันปลูกถ่ายมีลักษณะคงเดิม ภาพถ่ายรังสีพบมีการเจริญของรากฟันเพิ่มขึ้น ดังแสดงตามภาพที่ 8

**ภาพที่ 8** ภายหลังผ่าตัด 1 ปี ฟันปลูกถ่ายมีการสบฟันที่เหมาะสม ฟันปลูกถ่ายมีสภาพเหงือกที่ดี ไม่พบร่องลึกปริทันต์ ภาพถ่ายรังสีพบมีการติบตันของโพรงประสาทฟันและ คลองรากฟันร่วมกับการเจริญต่อของรากฟัน
